## ТЕХНИЧЕСКА СВОДКА

Справка № А2-ХМС-20220118.В00

### ПОЛЕВИ ОГЛЕД ОТ 18 ЯНУАРИ 2022г. АВТОМАГИСТРАЛА ХЕМУС (А2)

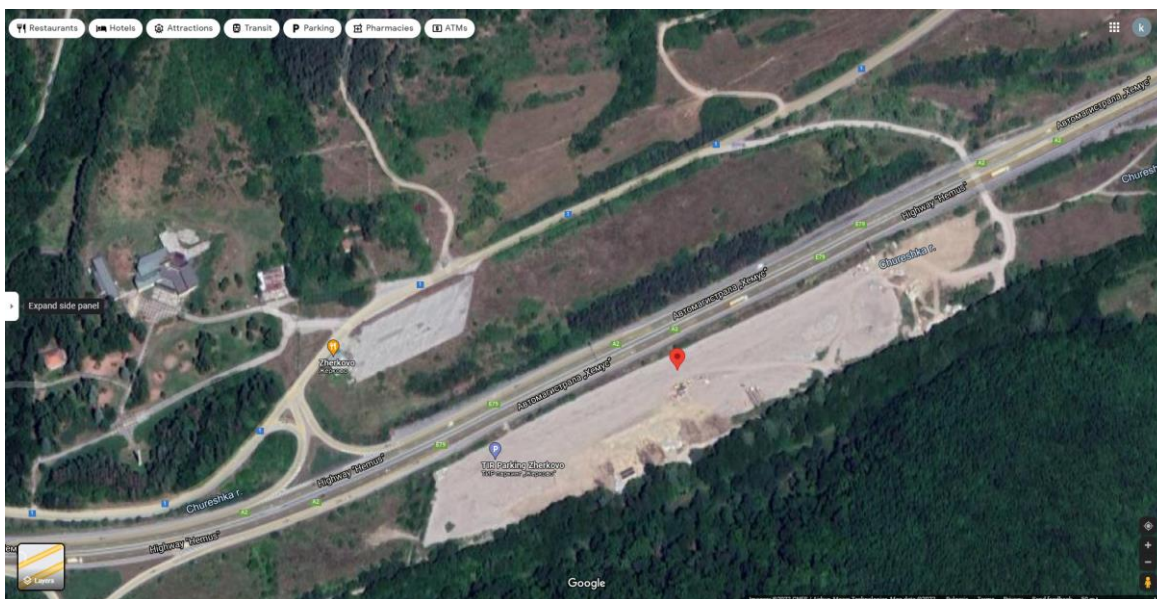
Фиг.2 ТИР паркинг „Жерково“.

В непосредствена близост до северното платно за движение, южно от Жерково се изгражда ТИР паркинг (приблизителни координати  $42^{\circ}45'00.3''N$ ,  $23^{\circ}41'29.7''E$  – фиг.2), където бе наблюдавано:

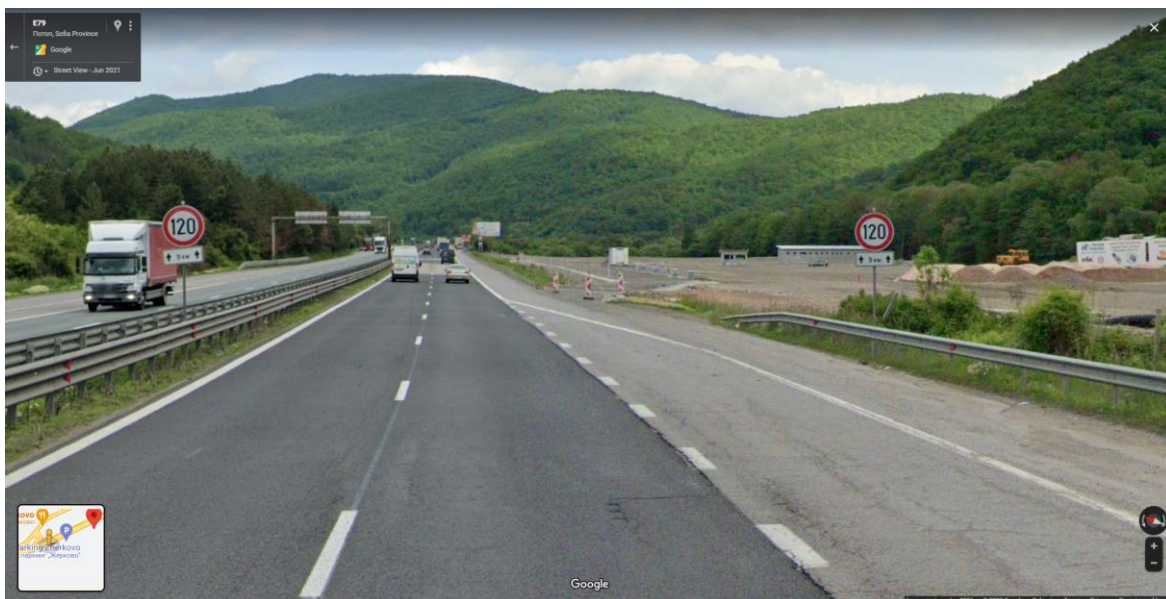
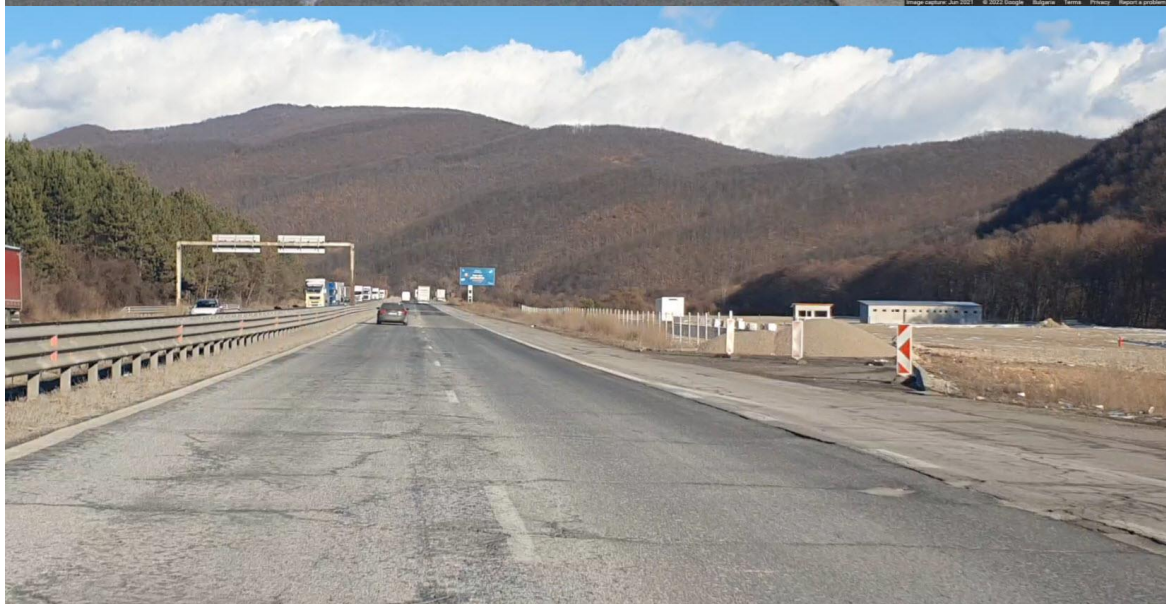
- конфликт с ускорителната лента преди паркинга (фиг.3) – т.е. зоната за маневриране и зоната за включване на вливащите се МПС с очакваните отливащи се тежки МПС (*каква е геометрията на изхода със закъснителната лента?*

Фиг.3 Конфликт на забавителна лена и ускорителна лента ( $42^{\circ}44'57.8''N$ ,  $23^{\circ}41'19.8''E$ )

Безопасност – ПТП при изпълняване на маневри за вливане и оливане в основния трафикопоток. ПТП тип удар в гръб, в следствие на което могат да бъдат очаквани сериозни или фатални наранявания.

Функционални характеристики - както се вижда от фиг.3 и фиг.4 включването в магистралата не е по хармонична крива. Което е един от основните принципи при проектиране на геометрията на транспортните коридори. При настоящата геометрия функционалността на А2 и принадлежащите и обслужващи шлюзове ще бъдат изкуствено понижени.

Стопанинът на пътя е задължен да изпълнява одити по пътна безопасност на проектен етап. АПИ трябва да предостави изпълнения одит и съответното документираното решение за изпълнените шлюзове, принадлежащи на паркинга.

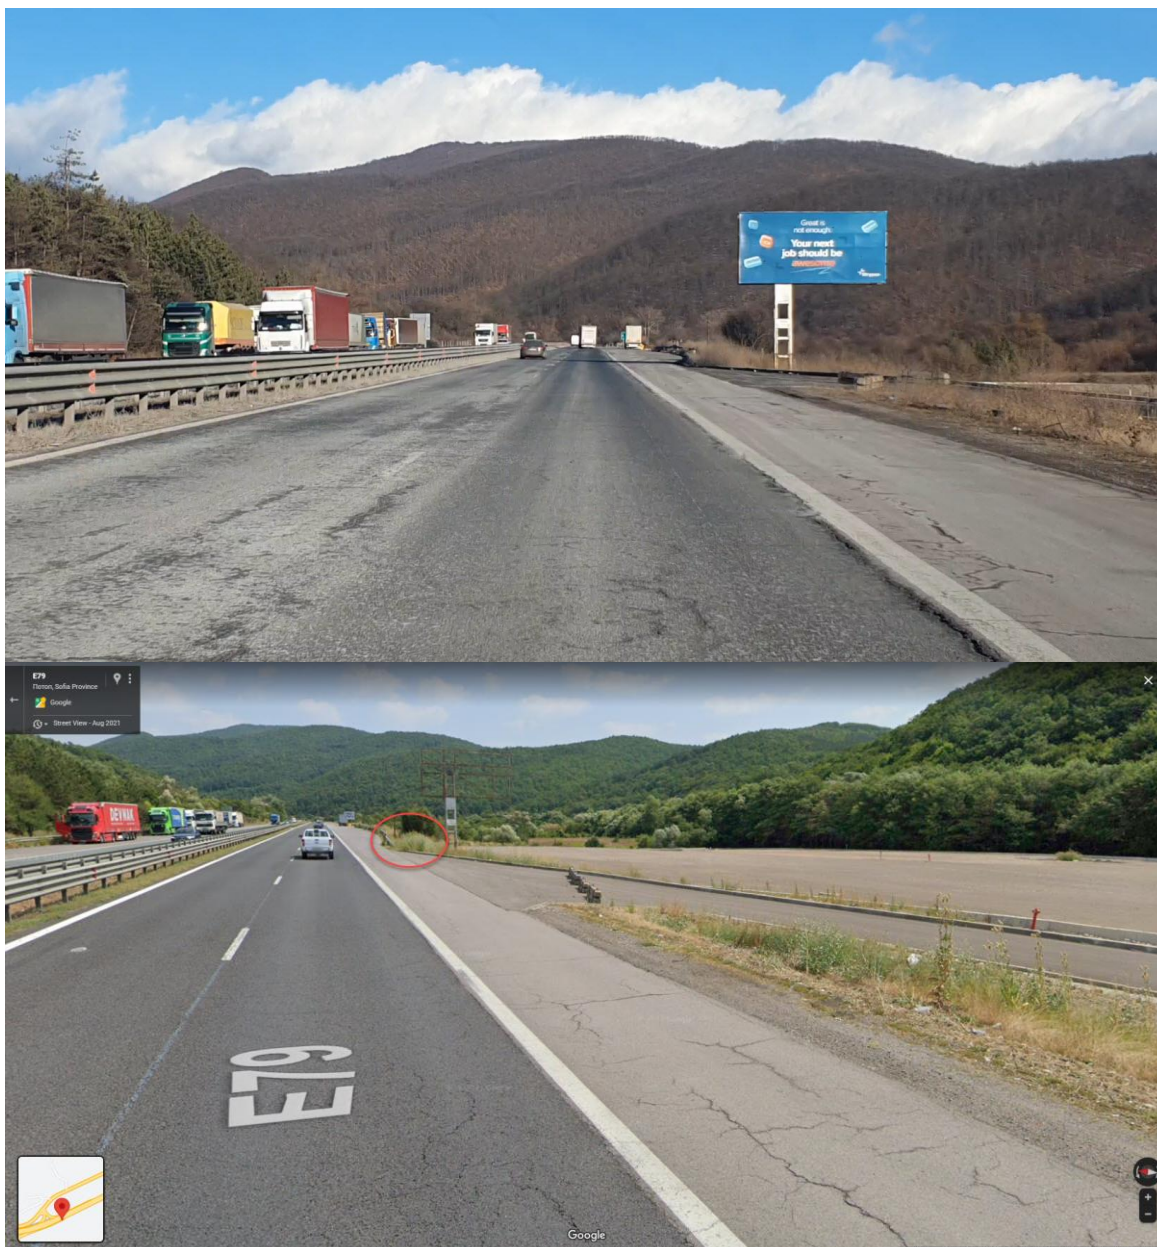
- неадекватна геометрия на ускорителния шлюз на паркинга (фиг.4).

Тази геометрия говори, че траекторията на помитане на тежкотоварни моторни превозни средства (ТМПС) не е проверена от проектанта.

Фиг.4 Неадекватна геометрия на ускорителния шлюз на паркинга (42°45'03.7"N, 23°41'36.4"E)

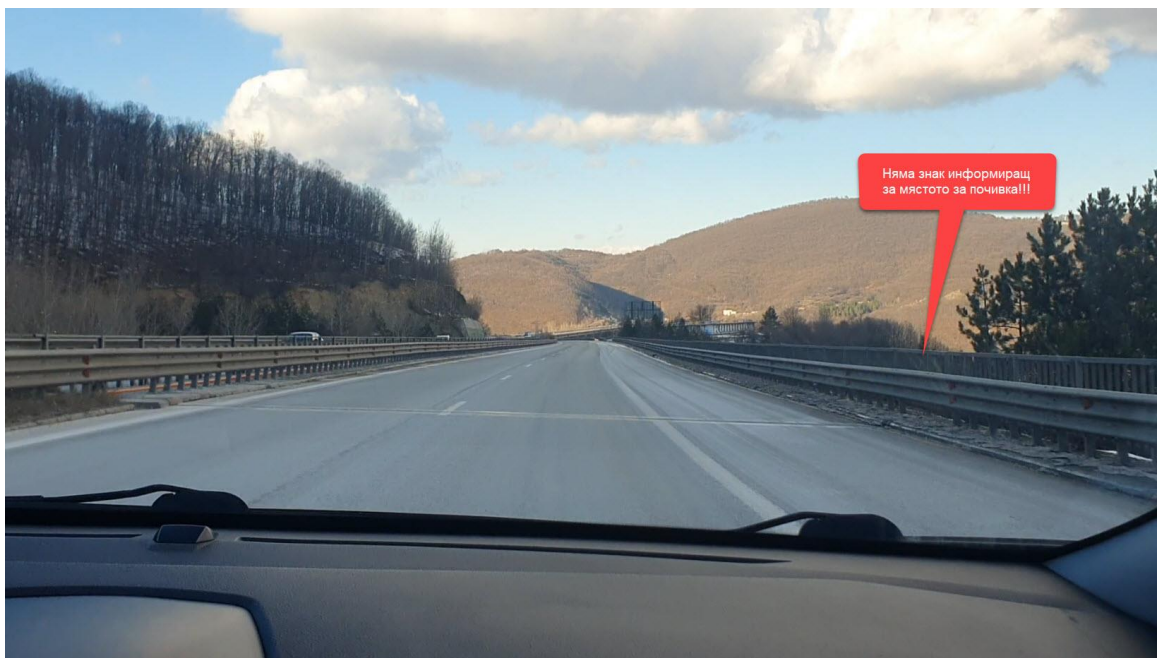
Паметникът на Георги Аспарухов и Никола Котков при 42°49'03.2"N, 23°47'54.1"E се е обособил като място за почивка (фиг.5). Стопанинът на пътя не е организиран монтаж на знак в предходните 2,5 км, с който да информира трафикопотока за възможността за спиране и почивка, което от своя страна предоставя информация и предупреждава за предстоящ участък с повишено маневриране и възможност за поява на бавно движещи се МПС.

Безопасност – ПТП при изпълняване на маневри за вливане и оливане в основния трафикопоток. ПТП тип удар в гръб. Възможни са сериозни или фатални наранявания.

Фиг.5 Подход към площадка при 42°49'03.2"N, 23°47'54.1"E

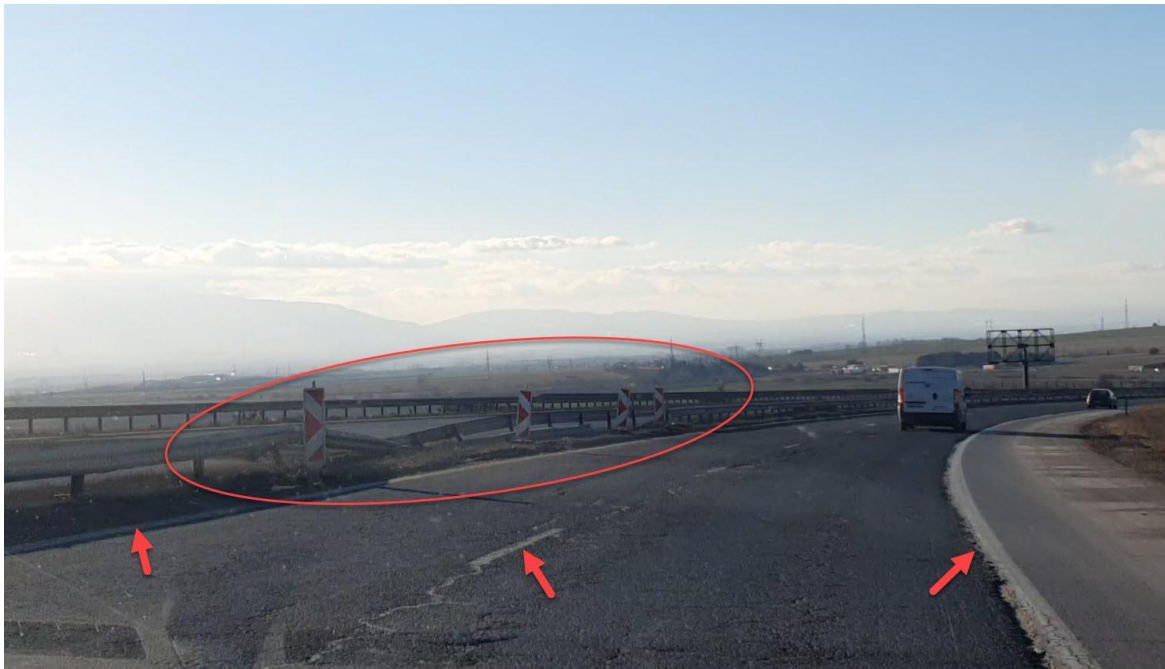
- множество повреди и неправилен монтаж (фиг.7);
- занемареност (фиг.7);
- липсващи или не функциониращи светлоотразители (фиг.7);
- модификации:
  - низ от преходни елементи, обгорени отвори на болтовото съединение и застъпване на дължната двувълнеста преграда срещу трафикопотока - фиг.8.1;
  - нарушена продължителност на тривълнестата преграда - 8.2.

Фиг.7 Пример за опасни невъзстановени обезопасителни прегради

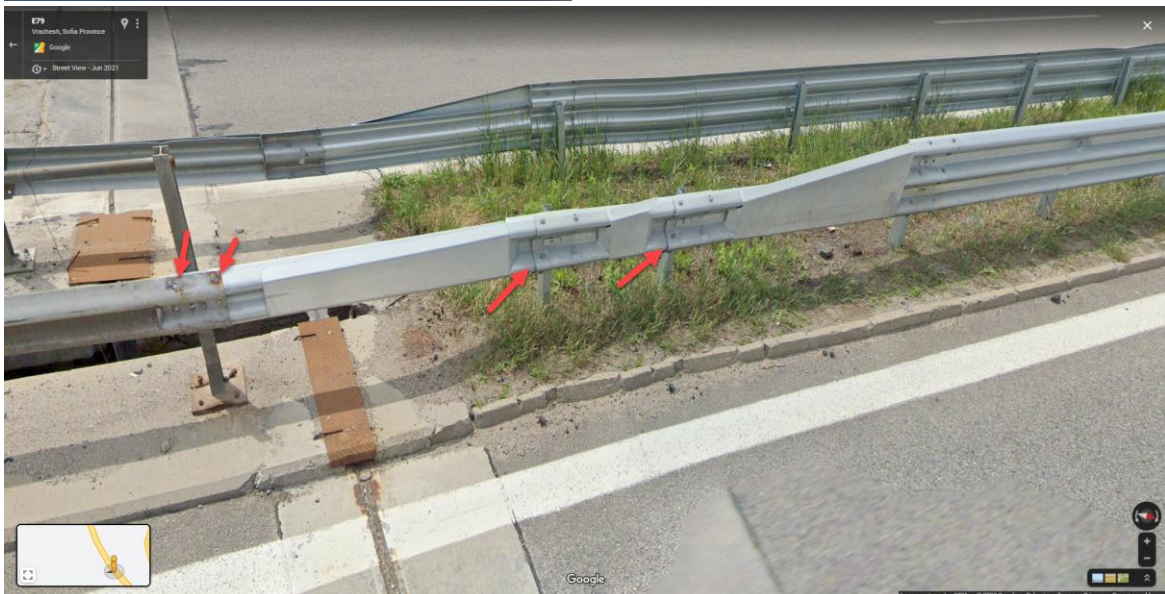
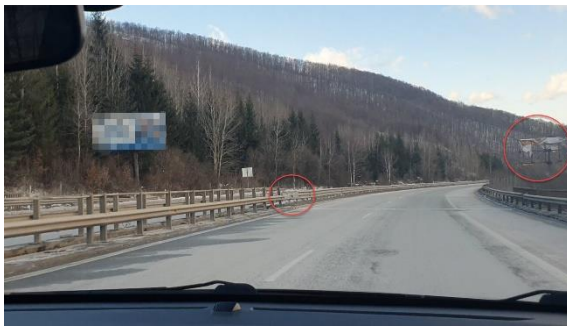
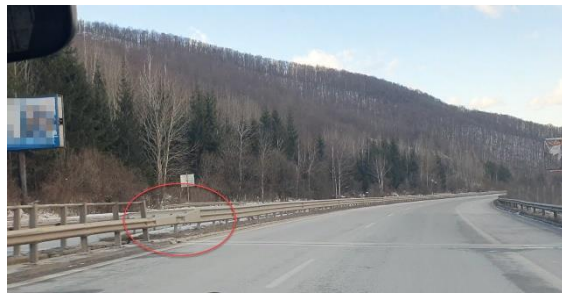
Фиг.8.1 Пример за сериозни модификации по обезопасителното съоръжение (42°48'40.4"N, 23°48'02.4"E)

**Безопасност** – посочените съоръжения са високо рискови и не са в състояние да извършат необходимата работа съгласно изискванията на краш-тестовите. **Тези съоръжения са опасни** и са способни да причинят разкъсвания или ампутации на пасажерите в МПС и мотористите.

**АПИ трябва да предостави и протоколите от краш-тестовите на съоръженията дадени за пример на фиг.8.1 и фиг.8.2! Ако не е в състояние да ги предостави, стопанинът на пътя трябва да защити избора на модификациите документално и да го предостави на ИПБ!**

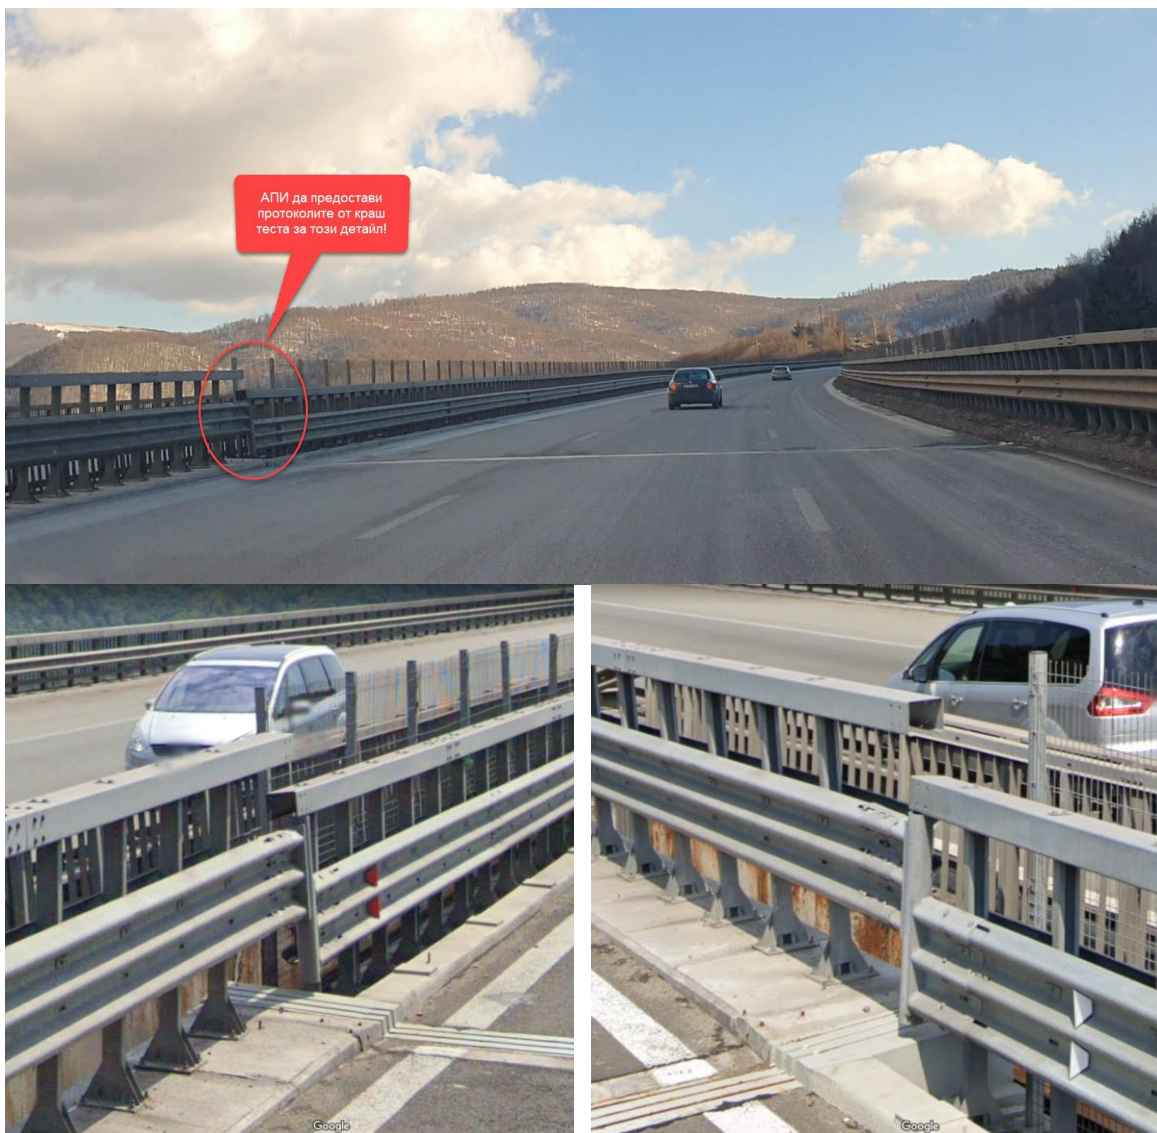
Фиг.8.2 Пример за нарушена продължителност на обезопасителна преграда (42°48'16.7"N 23°48'33.1"E) – надлъжна „П“ греда и надлъжна тривиалната греда.

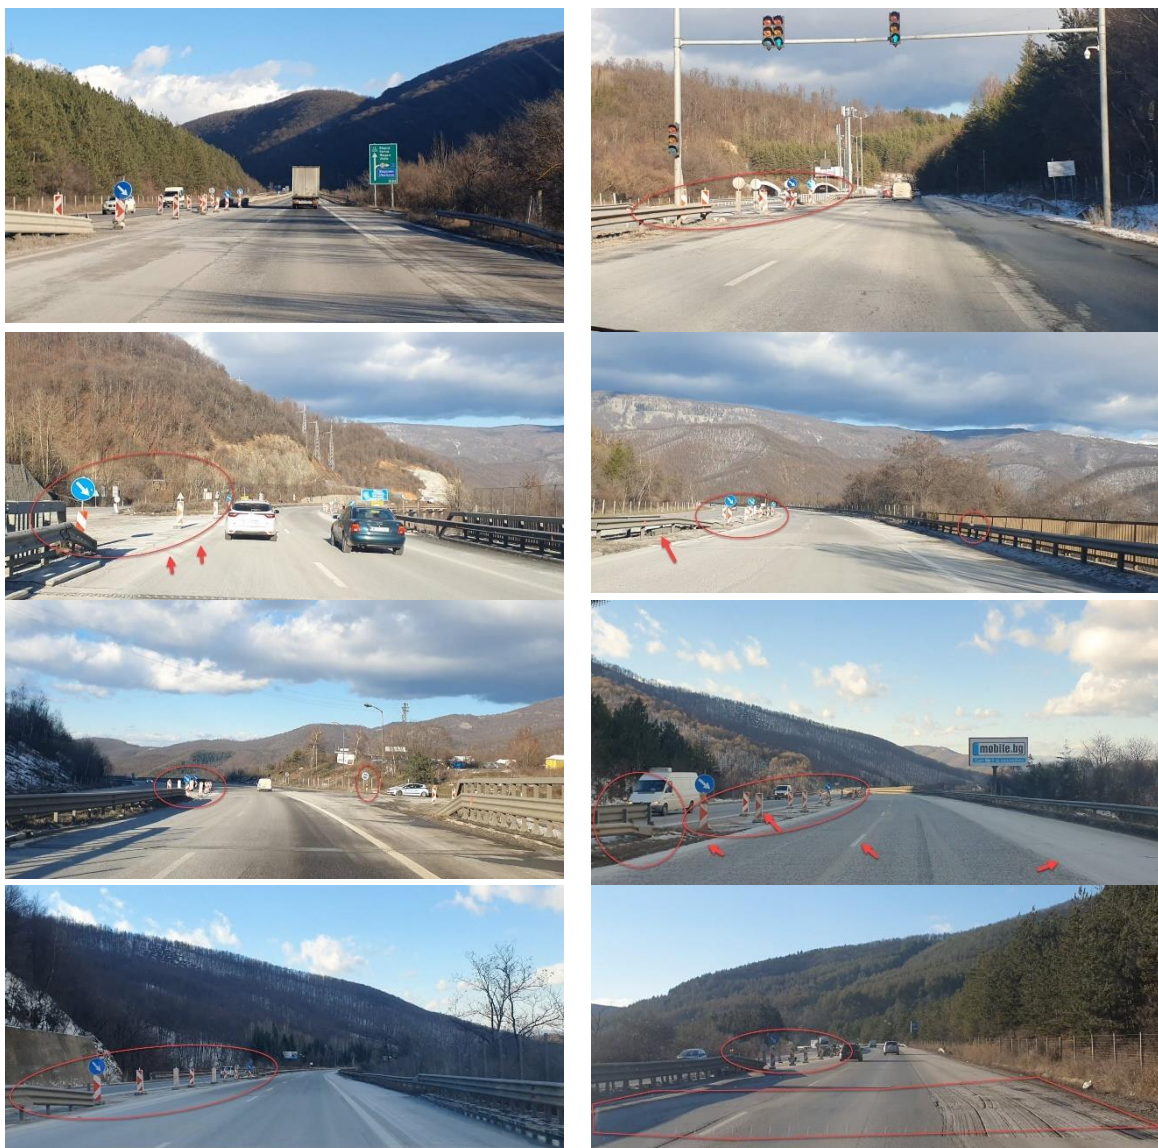
В наблюдавания 25 км участък бяха документирани множество точки за прекосяване на платната за движение (фиг.9), за които водачите не са предварително информирани и където атакуващият ръб на ограничителните прегради не е обезопасен. Направен е бегъл опит за делинеация с помощта на

задължителен знак Г9 „Преминане от дясно на знака“ монтиран върху ПВЦ бализи с нарушена светлоотразителна способност.

Фиг.9 Не обезопасени точки за пресичане на платната за движение.

**Безопасност** – липсват твърди инженерни мерки, при което съществува възможност за неконтролирано пресичане на платната и последващо ТПТП от коси челни и странични, или задни удари. Т.е. фатални последици.

След завършването на всички строително-монтажни и ремонтни дейности продължителността и надеждността на обезопасителната преграда трябва да се възстанови.

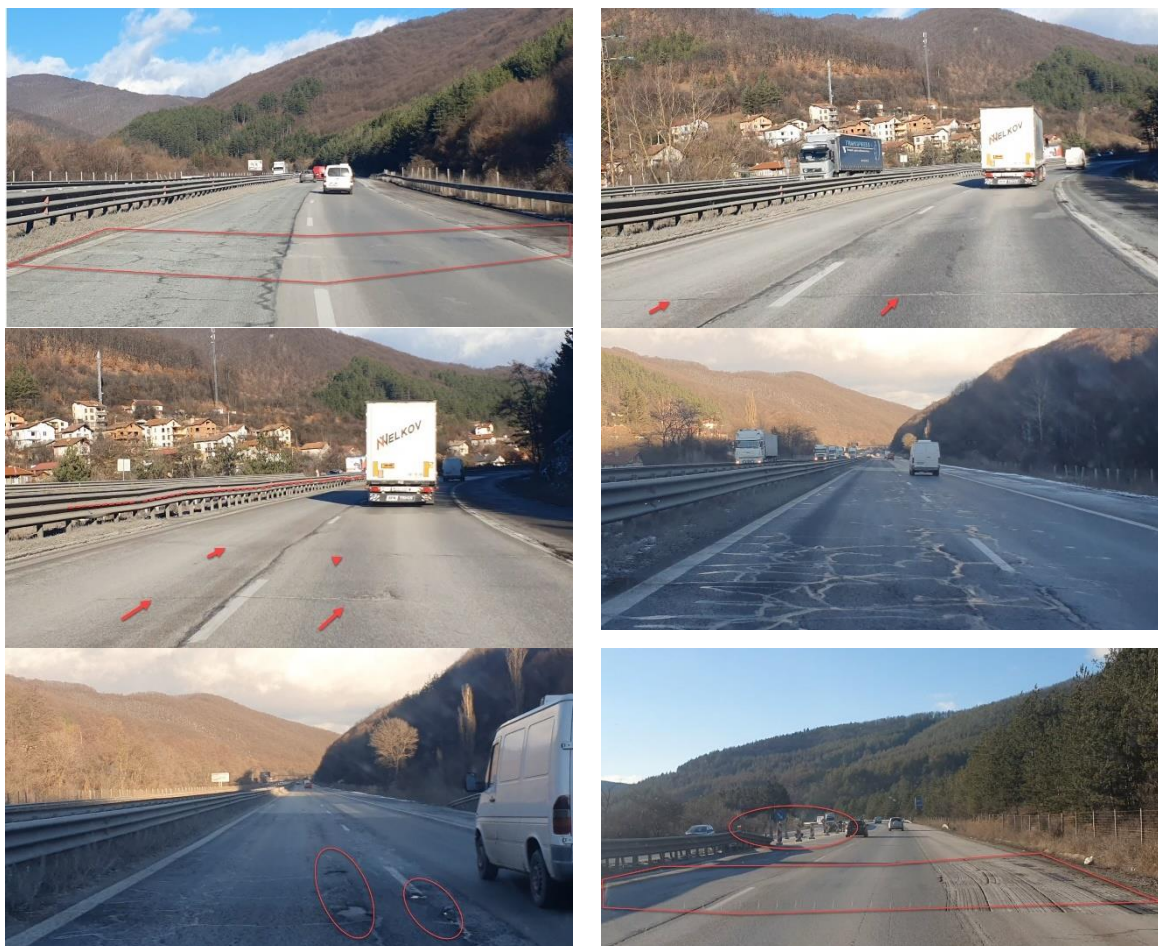
Състоянието на пътната настилка и при двете платна за движение е лошо, характеризира се с множество неравности, деформации, дупки и пукнатини (фиг.10). Наблюдавани са добре установени пукнатини и дупки и ново откриващи се пукнатини. Естеството на самите повреди не е "стихийно" (поради неконтролируем природен феномен), те се дължат на липсата на своевременна поддръжка.

Фиг.10 Нарушеност на пътната настилка.

**Безопасност** – съществува риск от загуба на контрол върху МПС поради агресивните деформации и задържането на вода върху настилката. Възможно е вълчичане на други близо намиращи се МПС в ПТП. Поради високите скорости на движение, които са характерни и желани за магистрален път са възможни сериозни или фатални наранявания.

**Структурни характеристики** - задържане на вода и проникване в носещите. Това ще доведе до допълнителни деформации на платната за движение.

**Функционални характеристики** – Добре установените мрежови пукнатини и формиралите се дупки водят до повишено маневриране на водачите, с което се повишава риска от инциденти.

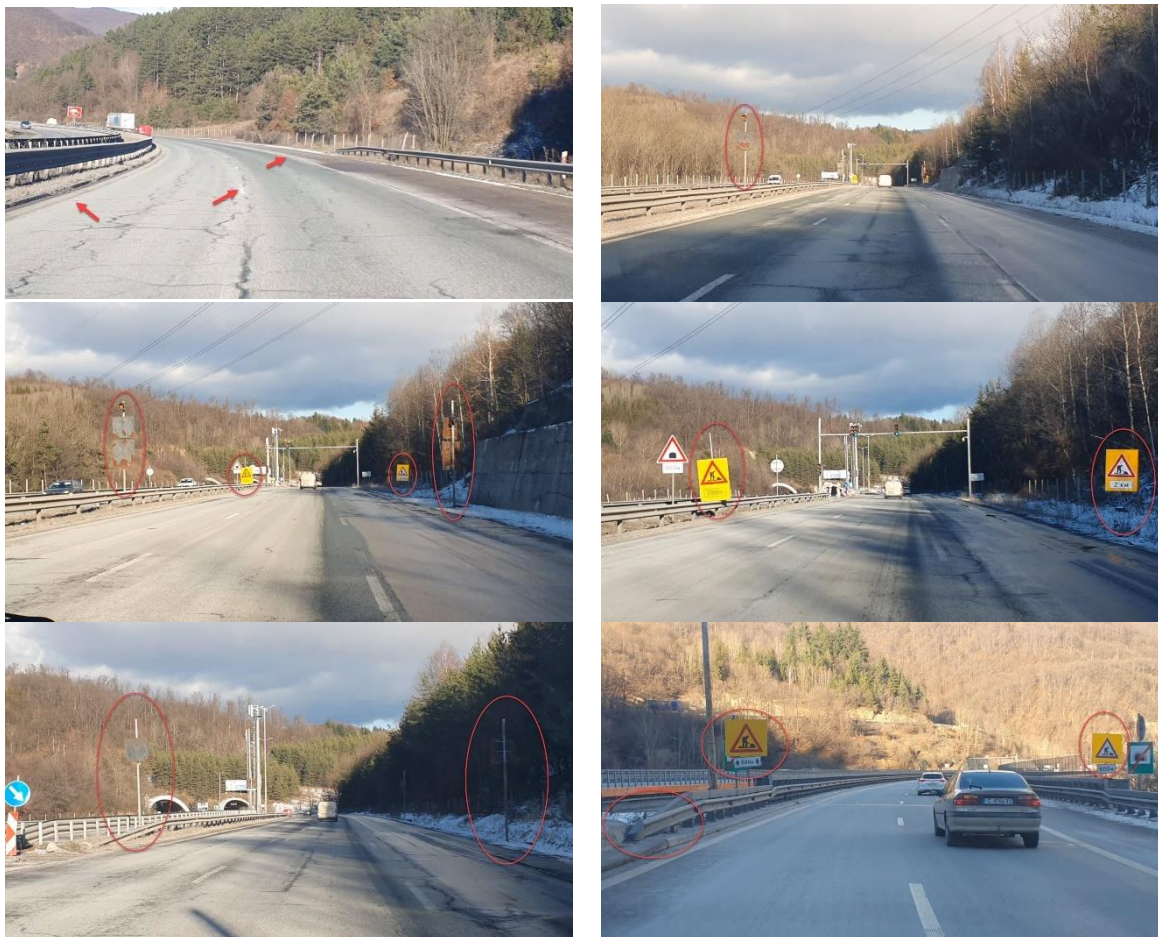
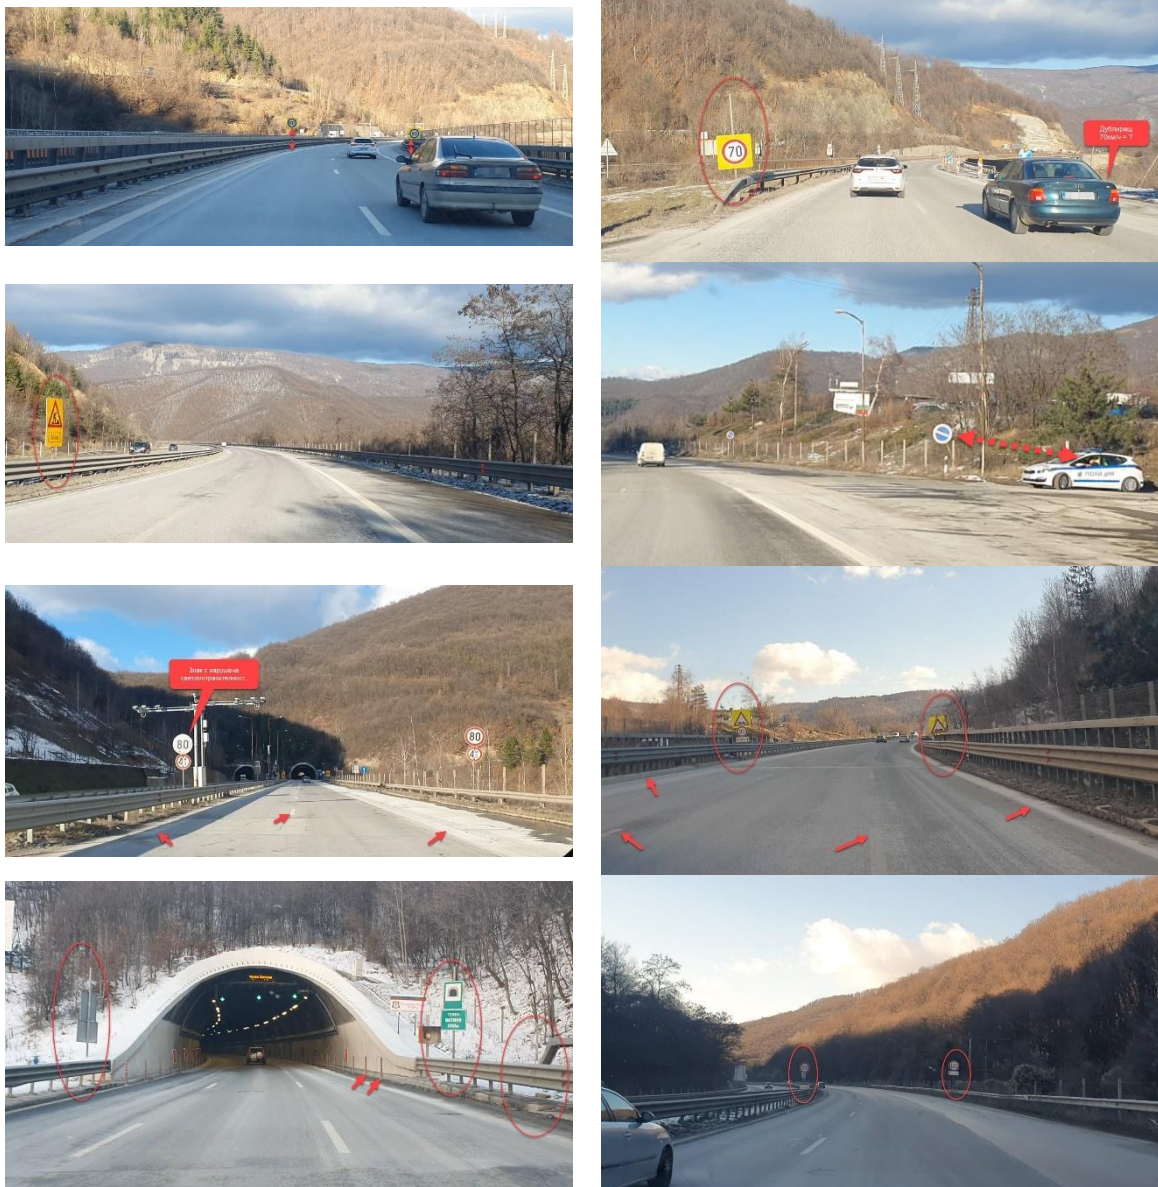
Фиг. 10 Липса на еднородност и светлоотразителност на маркировката и сигнализацията

**Безопасност** – Сигнализацията и маркировката не отговаря на приетите стандарти. Това я прави объркваща и опасна! Водачите са наясно с това, вследствие на което я игнорират и избират да демонстрират това с агресивно шофиране. Част от тях биват наказани от органите на МВР за това си поведение. Но това само повишава гнева и намалява уважението към транспортната система, защото в крайна сметка качеството на транспортния коридор не се повишава, а само обема на рисковото шофиране.

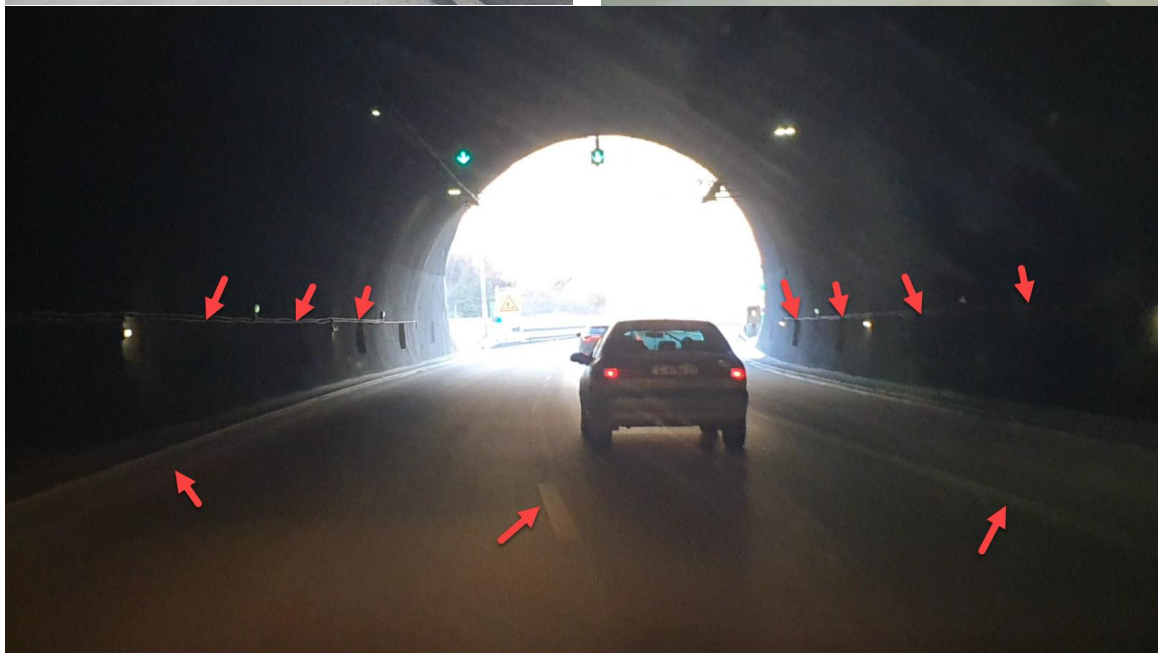
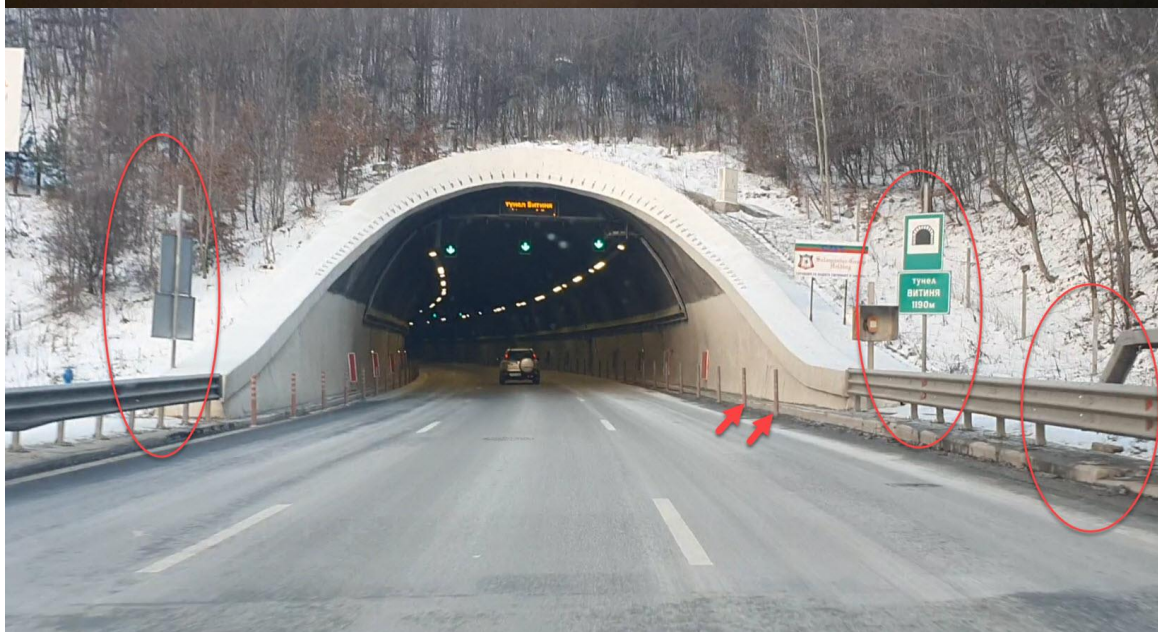
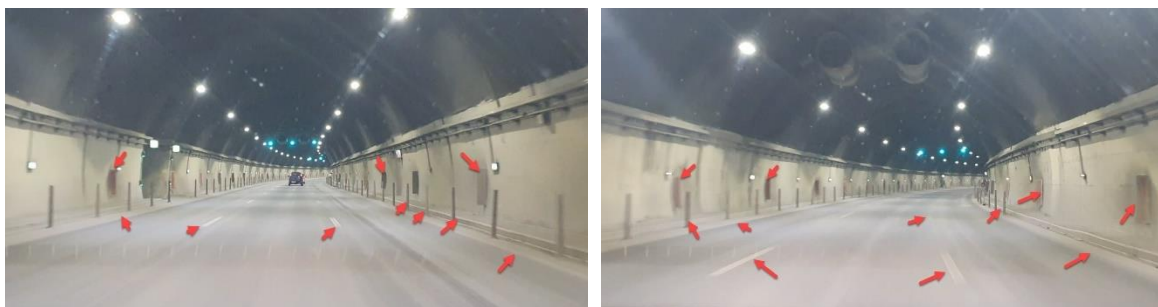
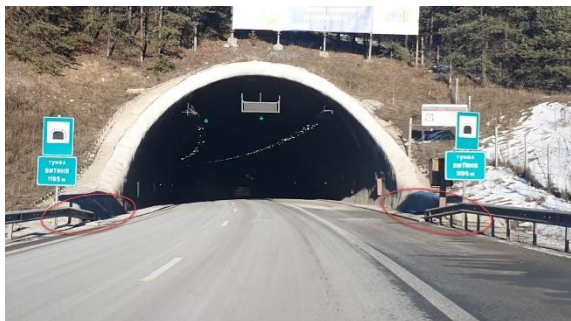
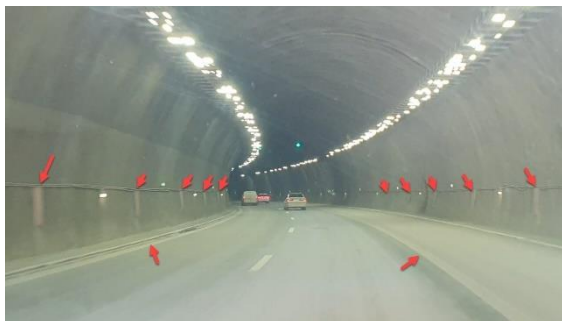
Тунел “Витиня” се намира при  $42^{\circ}46'39.7''N$ ,  $23^{\circ}47'43.4''E$  и  $42^{\circ}47'17.0''N$ ,  $23^{\circ}47'45.8''E$ , и е с дължина от 1,195 км (фиг.11). Между източната и западната тръба на тунела съществува значителна разлика в нивото на осветление. Нивото на осветление на източната тръба е значително по-ниско и закотвянето на обезопасителната преграда при входа и изхода на тунела не съответства на

съвременните стандарти. Но и двете тръби си приличат по това, че маркировката и сигнализацията в тях е занемарена, като светлоотразителната им способност е нарушена. Слабата им видимост създава усещане у водачите за по-широки ленти за движение, при което се наблюдава, че пътната скорост на МПС нараства. А същевременно липсват и повтарящи се знаци за ограничението на скоростта (B26).

Фиг.11 Общо състояние на тунел Витиния

В западната тръба на тунела има инсталирани над 350 анкерирани делинеатора без никаква светлоотразителна способност и с неясна цел. Това е средство, което се използва за временна организация на движението с цел указване на направлението на движението и не е способно да погаси кинетичната енергия от инерционния момент на движещ се автомобил.

Безопасност – ПТП със сериозни или фатални наранявания могат да бъдат очаквани поради грешно взети решения и в резултат на дезинформация, породена от качеството и състоянието на комуникацията чрез настоящата знакова уредба. За съжаление, тези причини след ПТП биват "замаскирани" в базата данни, като пътно транспортното произшествие бива класифицирано като следствие от "несъобразена скорост".
