## ТЕХНИЧЕСКА СВОДКА

Справка № А2-ХМС-20220118.В00

### ПОЛЕВИ ОГЛЕД ОТ 18 ЯНУАРИ 2022г. АВТОМАГИСТРАЛА ХЕМУС (А2)

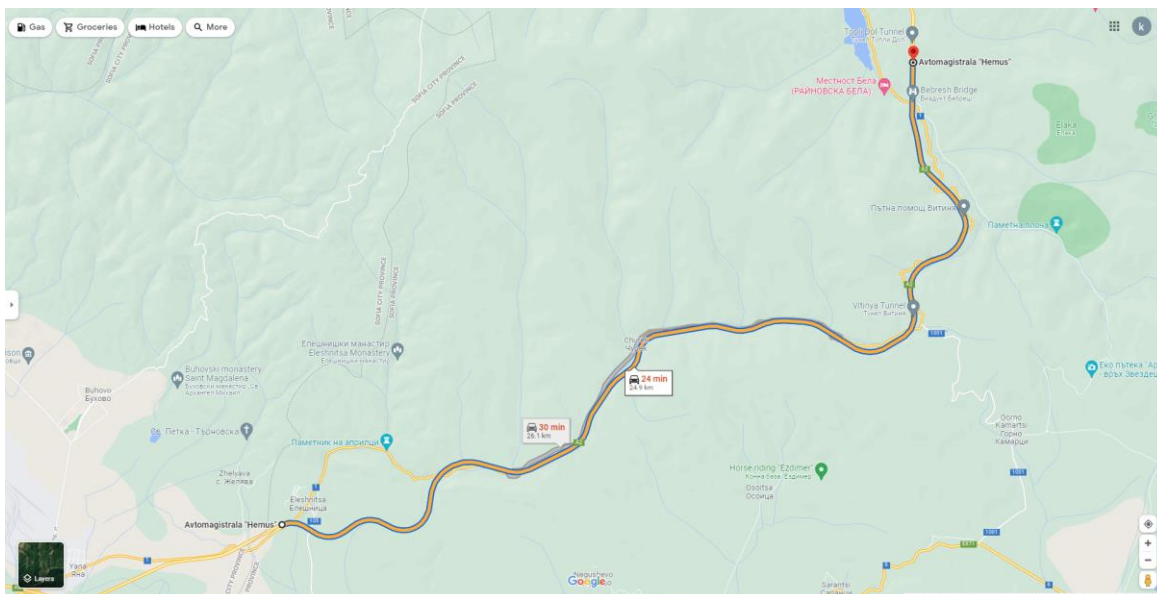
Фиг.1 Наблюдаван участък от АМ Хемус.

Трасето на наблюдаваният участък представлява сложна пространствена линия (фиг.1) притежаваща приблизително 20 хоризонтални криви елемента, с:

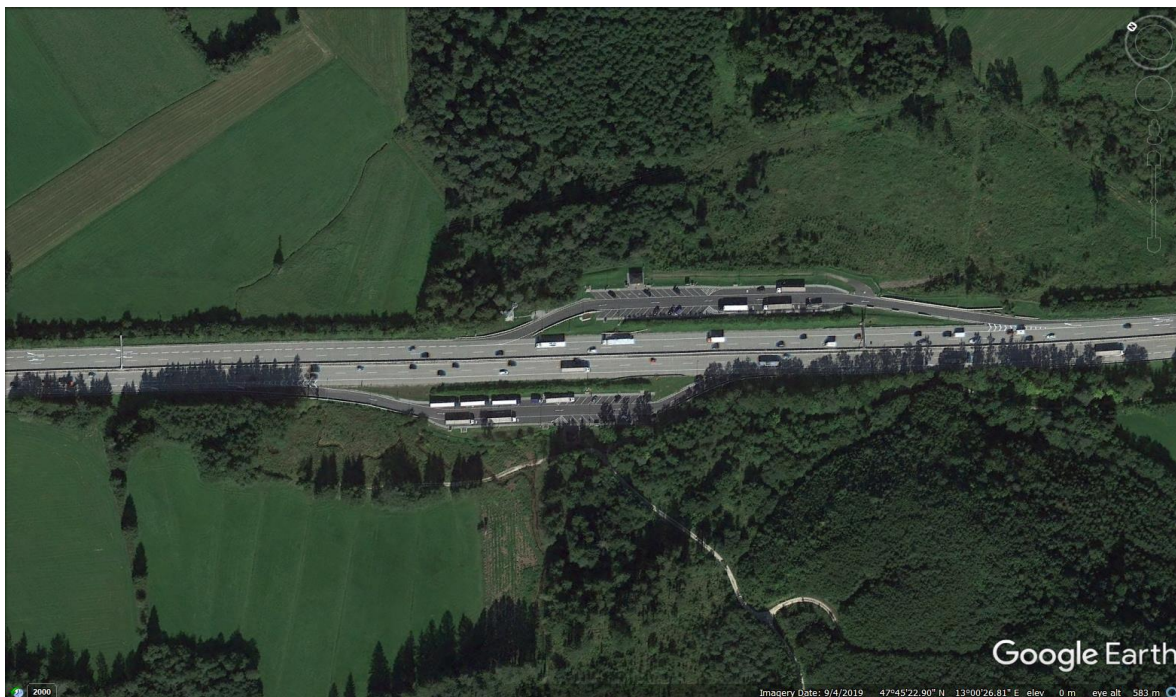
Фиг.6 Пример на площадка за почивка с хармонични криви (47°45'24.0"N, 13°00'26.9"E)

Пример за отлично изградено включване в движението по хармонични криви от площадки за почивка (47°45'24.0"N, 13°00'26.9"E) може да бъде даден от Австрия, автомагистрала А10 (фиг.6) с принадлежащ ускорителен шлюз от 440м.

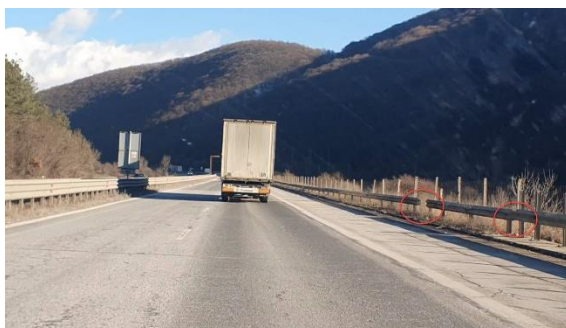
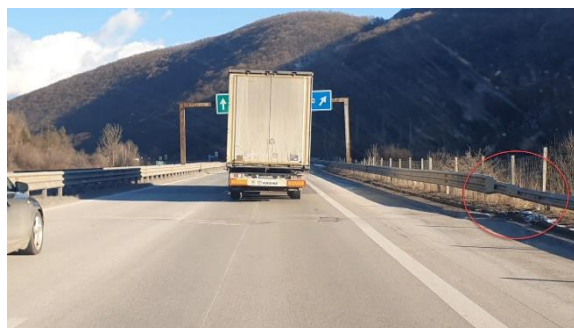
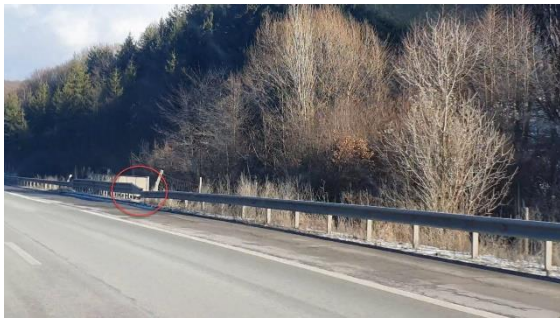
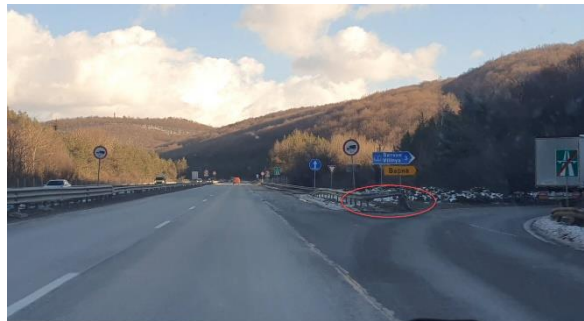
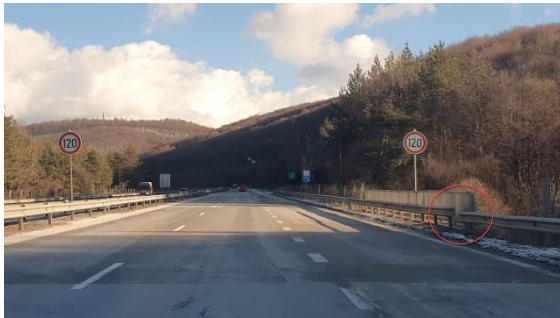
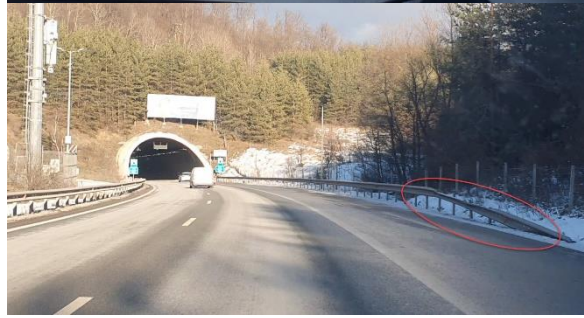
По време на огледа на транспортният коридор и в двете посоки бе забелязано, че голяма част от обезопасителните системи не съответстват на стандартната инсталация, съществуват:

- множество повреди и неправилен монтаж (фиг.7);
- занемареност (фиг.7);
- липсващи или не функциониращи светлоотразители (фиг.7);
- модификации:
  - низ от преходни елементи, обгорени отвори на болтовото съединение и застъпване на дължната двувълнеста преграда срещу трафикопотока - фиг.8.1;
  - нарушена продължителност на тривълнестата преграда - 8.2.
